Geotechnisches Gutachten

Projekt: Hauptbahnhof Frankfurt (Main)
Erneuerung Gleisbrücken
Gleis 15 und Gleis 16

Projekt-Nr.: IGG23.004.0

Auftraggeber: DB Station&Service AG
Großprojekt Frankfurt(M) Hbf
Taunusstraße 45-47
60329 Frankfurt am Main

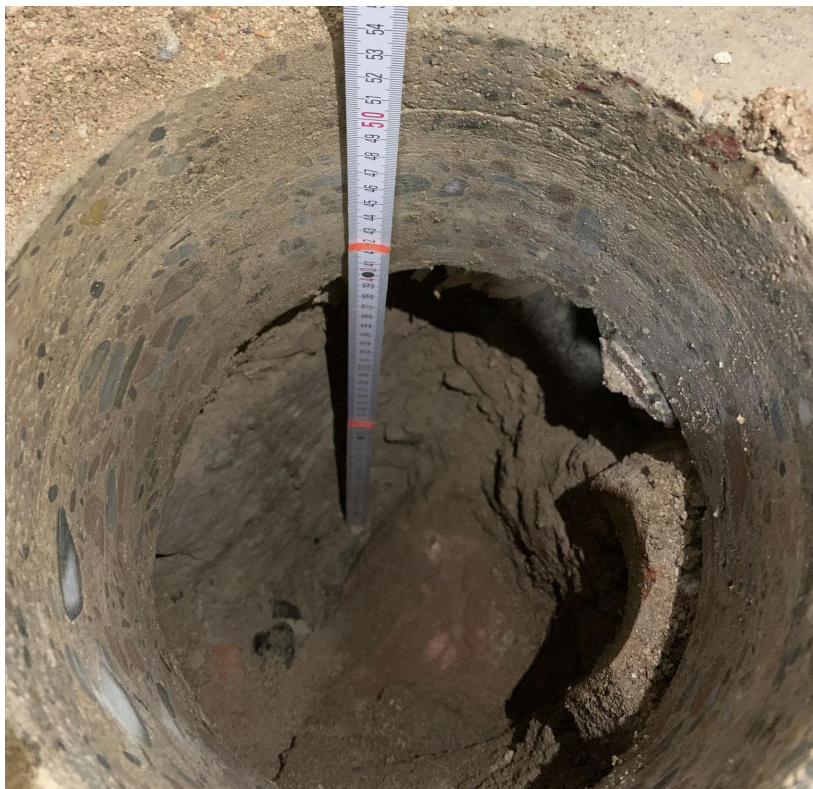
Bild 34: Detailaufnahme vom Bohrhindernis (04.10.2023)

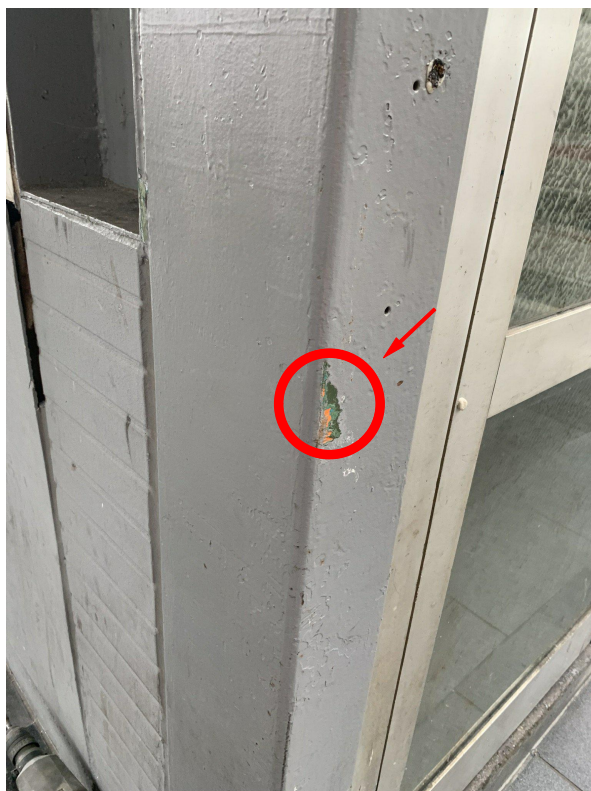
Bild 38: Detail Probenahmestelle Anstrich Stahlstützen (Blickrichtung W) (05.10.2023)

Die weiteren Analysenergebnisse der Probe **„Anstrich Stahlstützen“** zeigen mit 24.900 mg/kg sehr hohe Blei-, mit 2.920 mg/kg sehr hohe Cadmium- und mit 3.160 mg/kg sehr hohe Zink-Gehalte an. Diese hohen Gehalte stammen vermutlich von den, unter dem obersten grauen Anstrich vorliegenden älteren orange-, gelb- und grünfarbenen Anstrichen (z.B. „Bleimennige“, „Cadmiumgelb“ und „Zinkgrün“), welche auch auf Bild 39 der Anl. 4 zu erkennen sind. Bei Tätigkeiten mit den Materialien sind die einschlägigen Arbeitsschutzvorschriften zu beachten (u.a. TRGS 505). Bei einer Entsorgung des Anstrichs oder der gesamten, unbehandelten Stahlstützen handelt es sich nach [V4] um gefährlichen Abfall. Der Anstrich selbst ist dem Abfallschlüssel 080117* (Abfälle aus der Farb- oder Lackentfernung, die organische Lösemittel oder andere gefährliche Stoffe enthalten), die unbehandelten Stahlstützen als Gesamtes dem Abfallschlüssel 170409* (Metallabfälle, die durch gefährliche Stoffe verunreinigt sind) nach [V5] zuzuordnen. Sofern eine Entfernung des Anstrichs stattfindet, können die behandelten Stahlstützen dem Abfallschlüssel 170405 (Eisen und Stahl) zugeordnet werden.

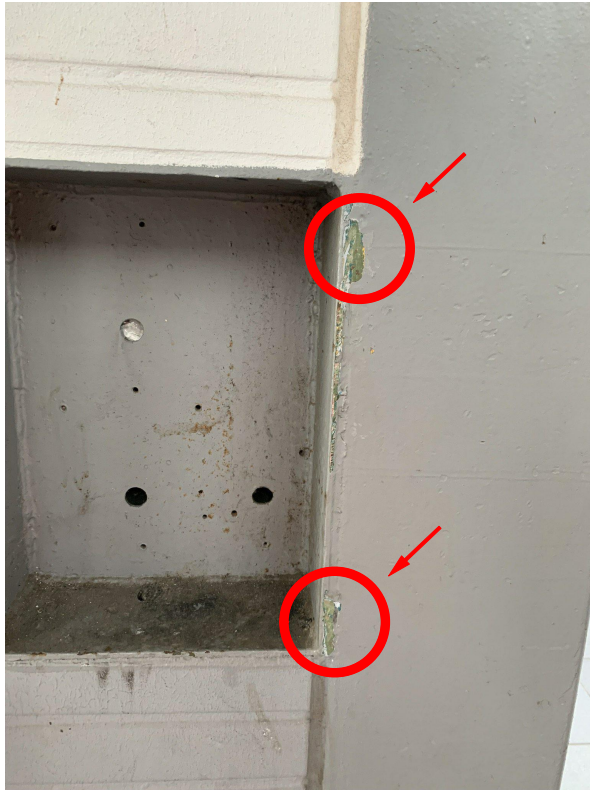
Bild 39: Detail Probenahmestellen Anstrich Stahlstützen (Blickrichtung NW) (05.10.2023)

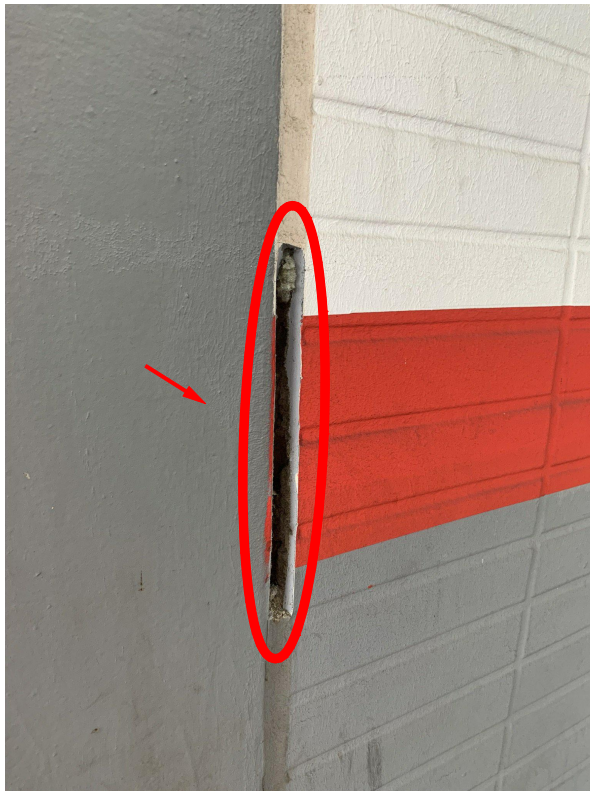
Bild 40: Detail Probenahmestelle Abdichtung Fenster + Stahlstütze zu Mauerwerk (Blickrichtung N) (05.10.2023)

Die Probe **„Abdichtung Fenster + Stahlstütze zu Mauerwerk“** wurde auf PCB untersucht. Die Analyseergebnisse zeigen mit 39.100 mg/kg sehr hohe Gesamt-PCB-Gehalte an. Bei einer Entsorgung handelt es sich bei dem Material nach [V4] um gefährlichen Abfall, der dem Abfallschlüssel 170902* (Bau- und Abbruchabfälle, die PCB enthalten) nach [V5] zuzuordnen ist.
